**Rapport définitif du Conseil de l'IBPT
du 14 septembre 2020
concernant
l'incident chez Proximus le 5 avril 2019**

VERSION NON CONFIDENTIELLE

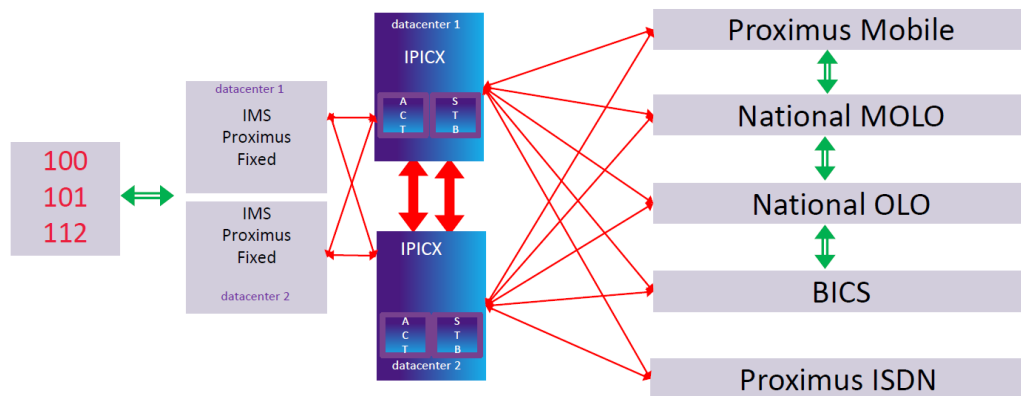
31. La cause principale de l'incident du 5 avril résidait dans une erreur logicielle de la plateforme IPICX de Proximus. Il s'agit de la plateforme qui connecte les différents réseaux de téléphonie de Proximus avec les réseaux d'autres opérateurs. Un dysfonctionnement de cette plateforme a un impact sur les appels téléphoniques depuis et vers les réseaux de Proximus. La figure ci-dessous montre la position schématique de la plateforme IPICX de Proximus par rapport aux différents réseaux qui y sont connectés. Le réseau de téléphonie fixe de Proximus se trouve du côté gauche de la figure. Tous les autres réseaux connectés à la plateforme se trouvent du côté droit.

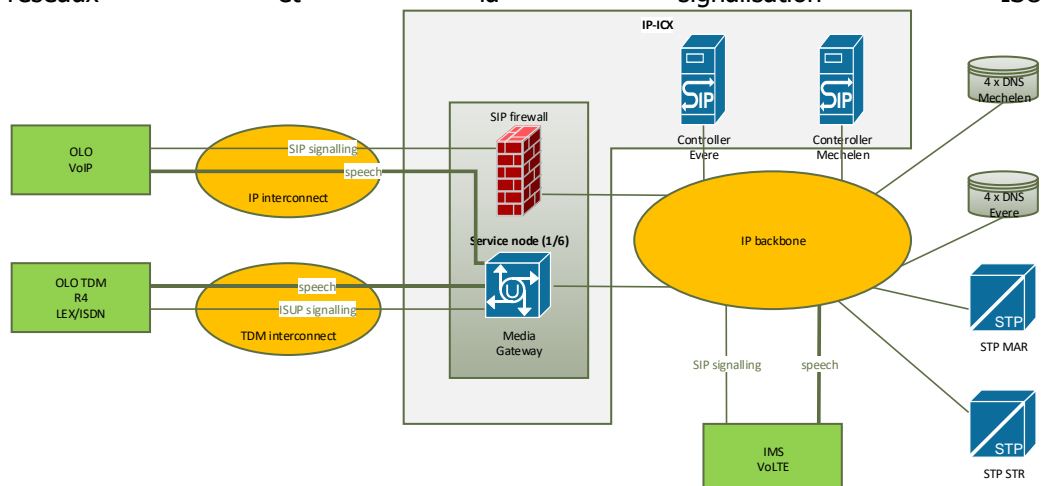
32. La plateforme IPICX est constituée de plusieurs composantes, comme indiqué dans la figure ci-dessous. La cause de l'incident du 5 avril se situait au niveau des *media gateway controllers*. Ceux-ci sont responsables du transport des appels vocaux entre les différents réseaux et la signalisation ISUP.

33. Les *media gateway controllers* contenaient une erreur logicielle qui, en raison de circonstances particulières, a provoqué un redémarrage. Lors d'un redémarrage, le gateway est temporairement indisponible. Cela ne constitue pas un problème dans des circonstances normales. En effet, une redondance suffisante est prévue, tant au niveau local que géographique. Étant donné que les circonstances au 5 avril étaient identiques

pour tous les *media gateway controllers*, ils ont tous redémarré au même moment et continuellement. En conséquence de cela, les *media gateway controllers*, et ainsi la totalité de la plateforme IPICX, n'étaient pas fonctionnels pendant l'incident.

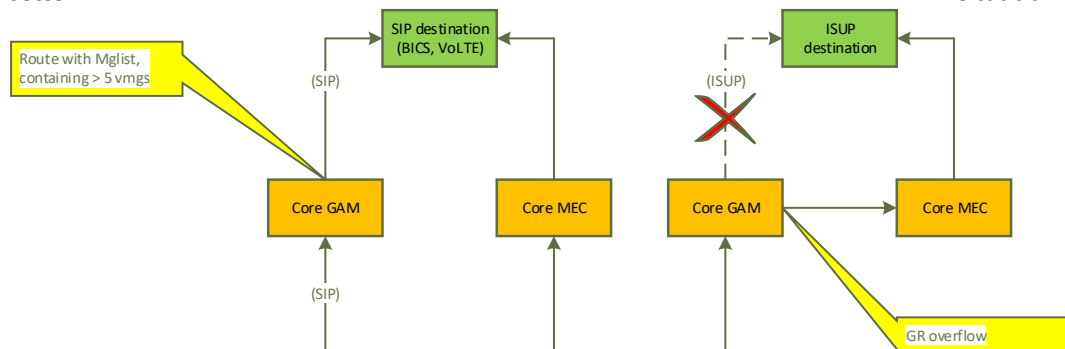
36. Une deuxième condition est la présence de trafic *intercore* entre les différents *media gateway controllers* de la plateforme IPICX. Le trafic *intercore* est le trafic de signalisation qui se produit entre les différents *media gateway controllers* lorsque la remise d'un appel à un partenaire interconnecté échoue via l'un des gateways. Dans ce cas, Proximus transférera l'appel à un autre *media gateway controller* dans un autre centre de données qui est également connecté au même partenaire interconnecté. En d'autres termes, le trafic ne passe pas uniquement *via* les *media gateway controllers*, mais aussi *entre* les *media gateway controllers* dans les différents centres de données. La figure ci-dessous illustre cette situation.

37. Le 5 avril, aux alentours de 15h25, l'opérateur français OVH a rencontré des problèmes avec l'une de ses composantes de réseau. En conséquence, les interconnexions entre Proximus et OVH sont tombées en panne. Les appels qui passaient via la plateforme IPICX de Proximus et étaient destinés à OVH généraient donc du trafic *intercore*. OVH avait en effet une connexion redondante avec la plateforme IPICX. L'on a donc d'abord tenté de délivrer un appel à OVH via une des interconnexions. La tentative a échoué en raison des problèmes chez OVH. Ensuite, l'appel (en tant que trafic intercore) a été transféré vers un autre *media gateway controller* pour tenter une nouvelle fois de délivrer l'appel à OVH, mais sans succès.

38. Les problèmes chez l'opérateur français OVH étaient donc le facteur à l'origine de l'incident du 5 avril. Toutefois, il ne s'agissait pas du seul facteur.
